Perdidas por rotura de almendras en grano. Influencia de distintos factores agronómicos.

VI FORO DEBATE DE LA INDUSTRIA DE LA
ALMENDRA ESPAÑOLA

ACONDICIONAMIENTO DE LAS ALMENDRAS

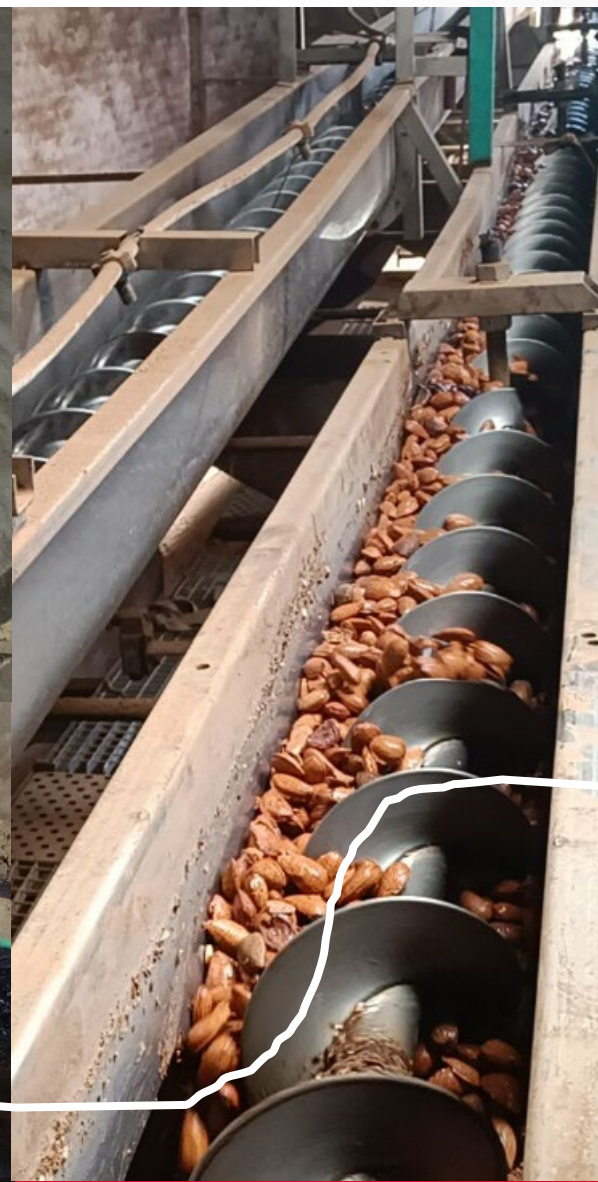
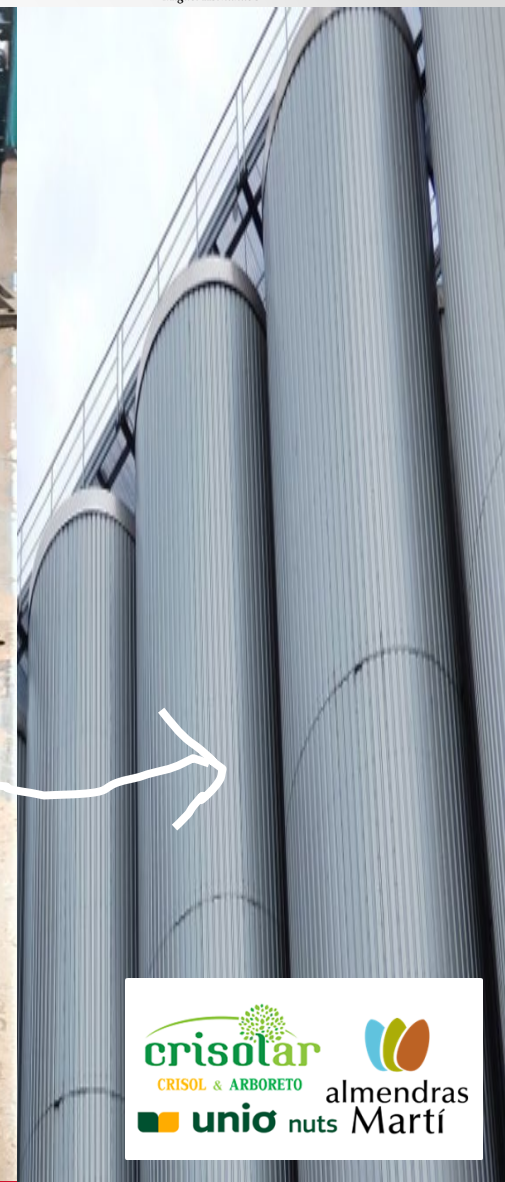
PROCESO DE HUMECTACIÓN

6 % humedad

12 % humedad

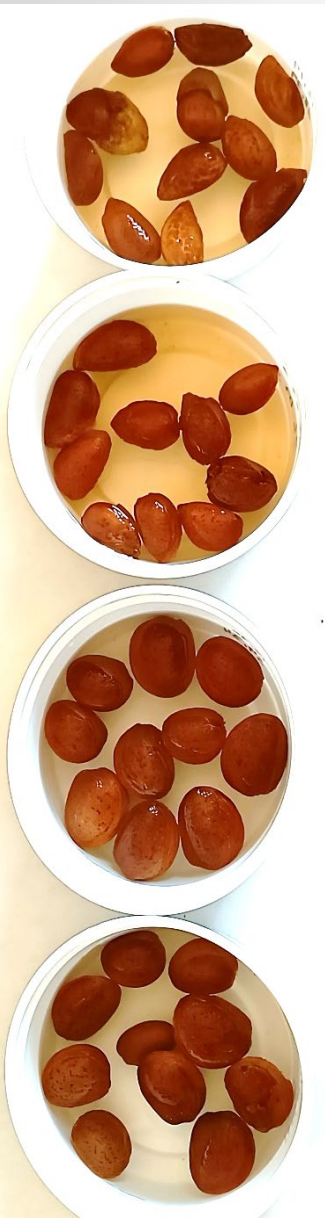
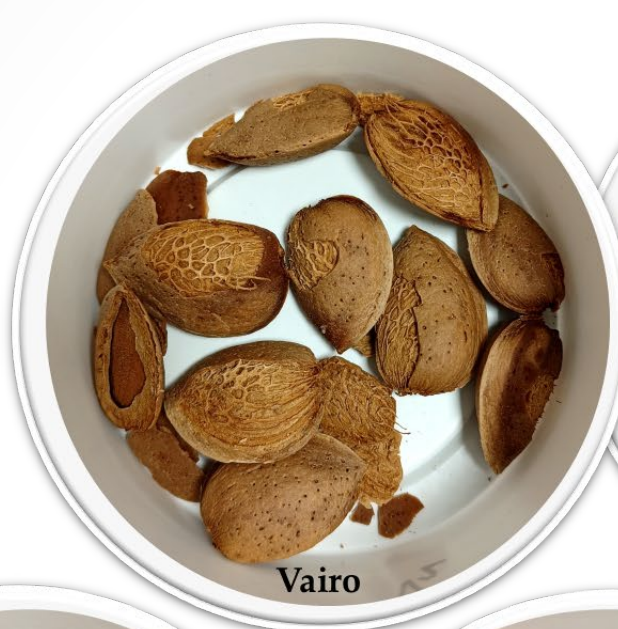
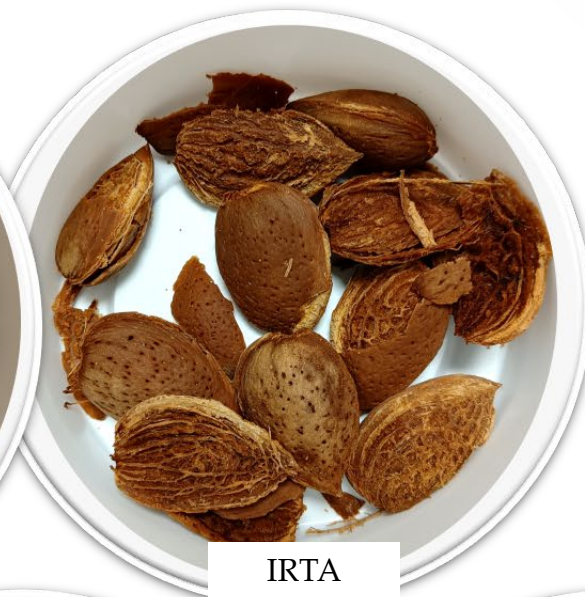
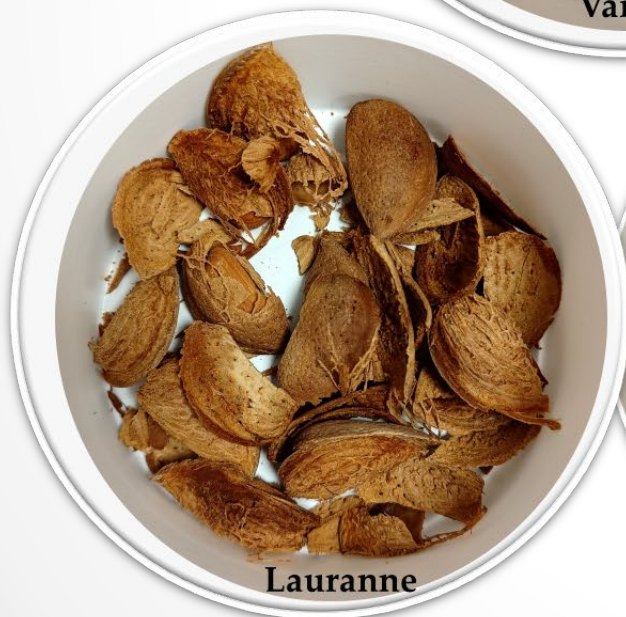
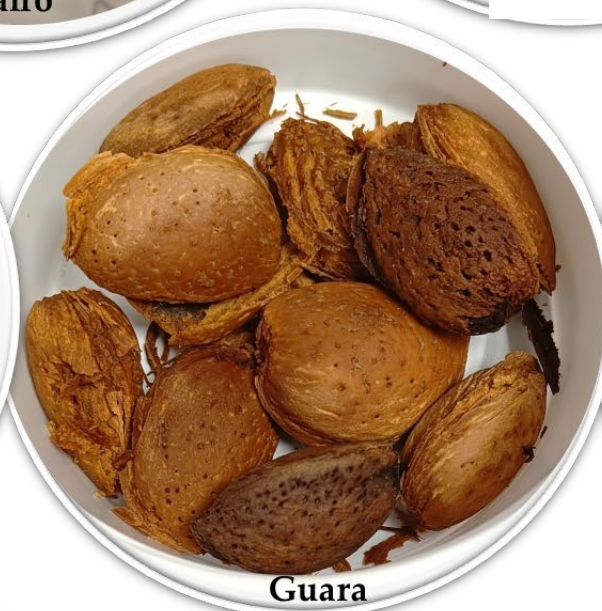
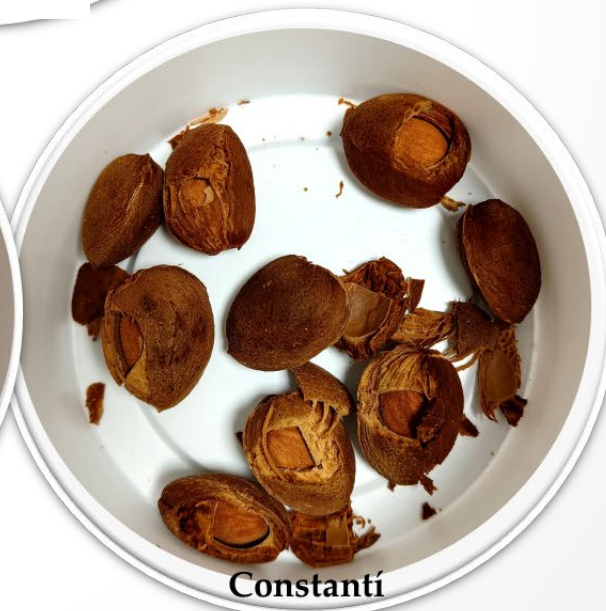
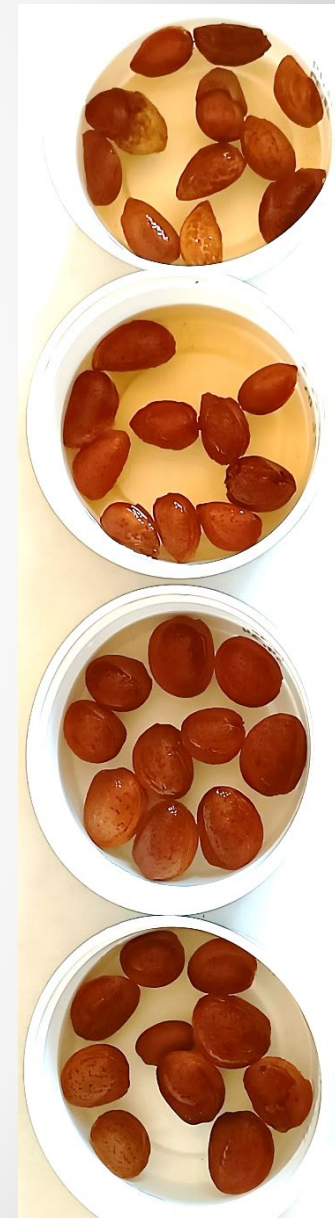
PROCESO DE HUMECTACIÓN

3h Remojo

2. La **humectación** permite disminuir el riesgo de rotura a valores cercanos a 10% para la mayoría de las variedades.
-

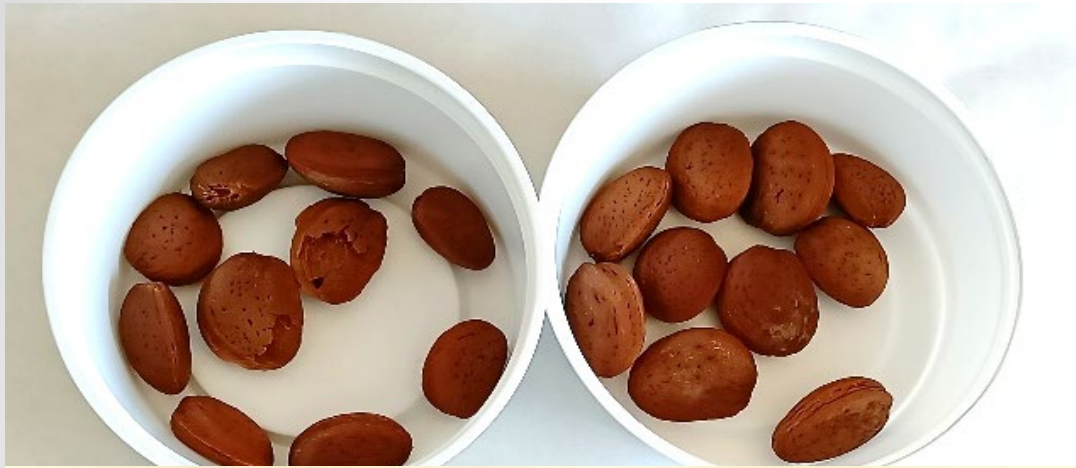
BELONA

ENSAYO A NIVEL INDUSTRIAL - DESCASCARADO

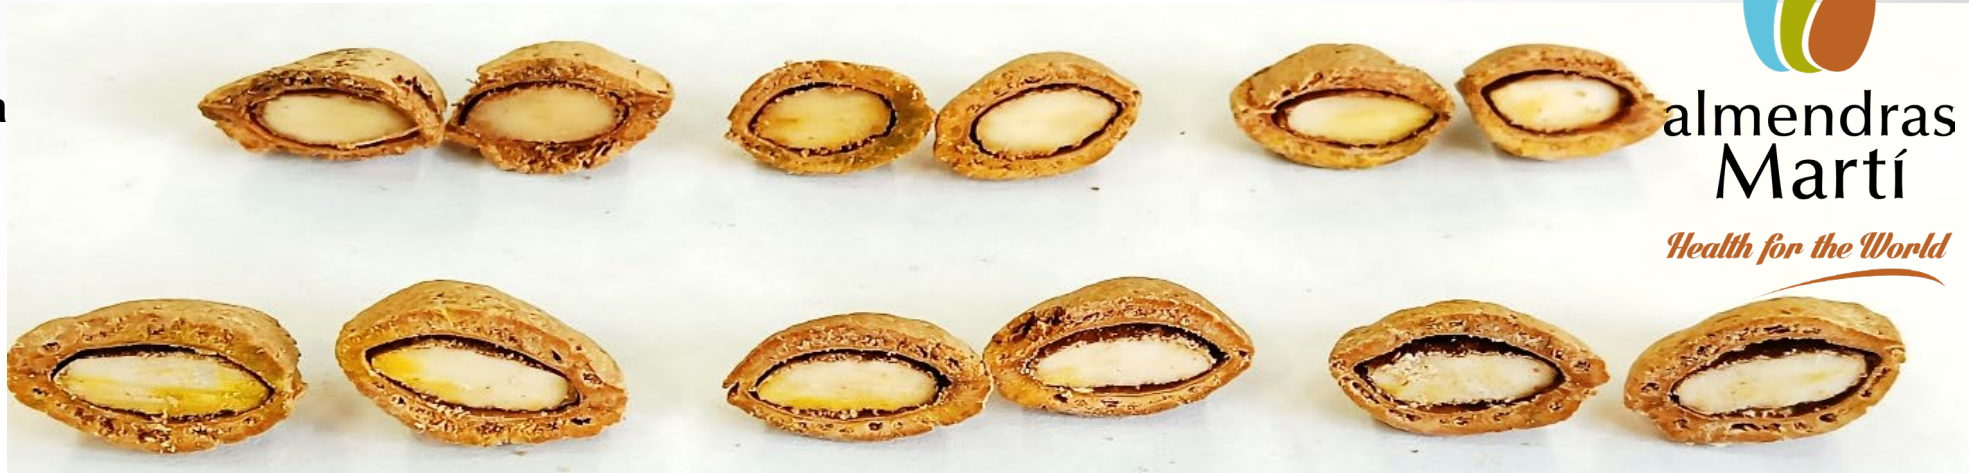
BELONA

Humectada

Seca

4. Una vez rota la cáscara la etapa de **separación de grano por densidad** resulta ser un punto crítico en la generación de roturas de grano.

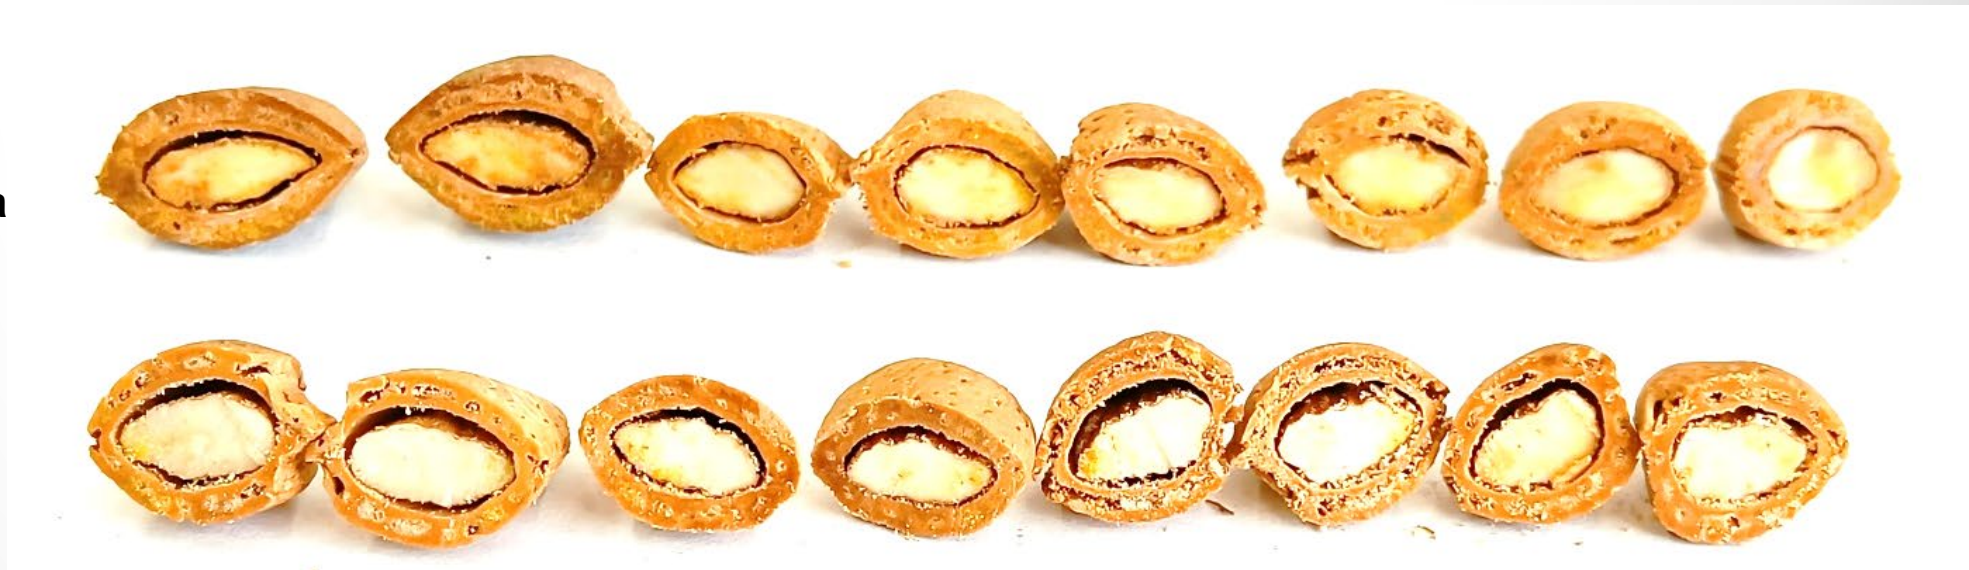
GUARA

Humectada

Seca

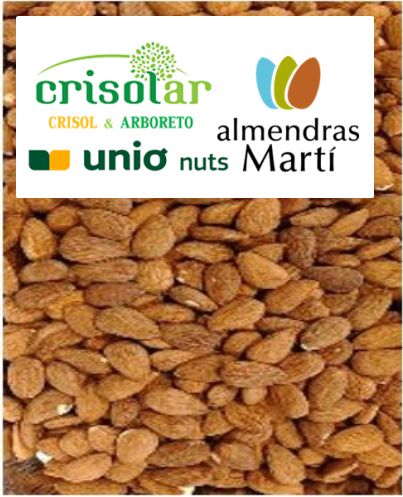
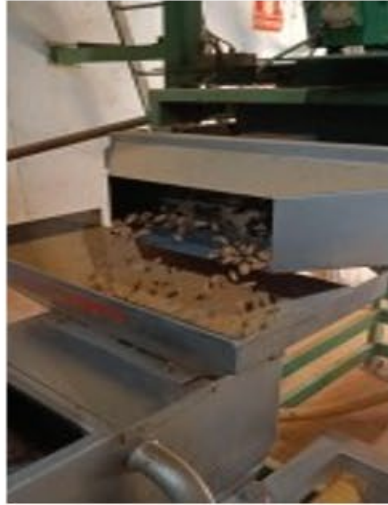
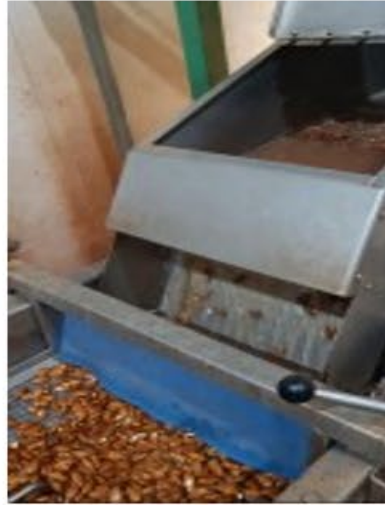
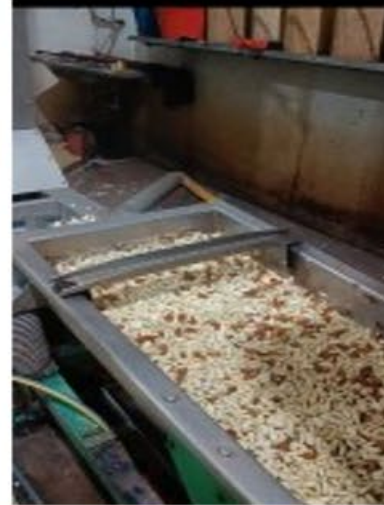
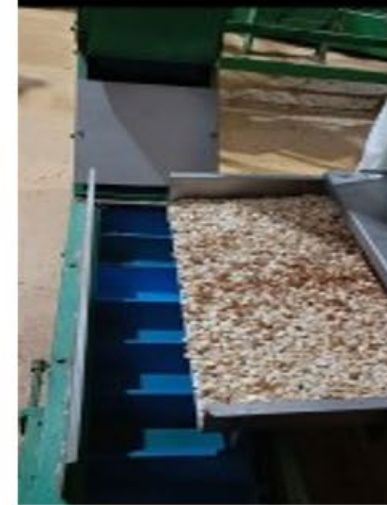
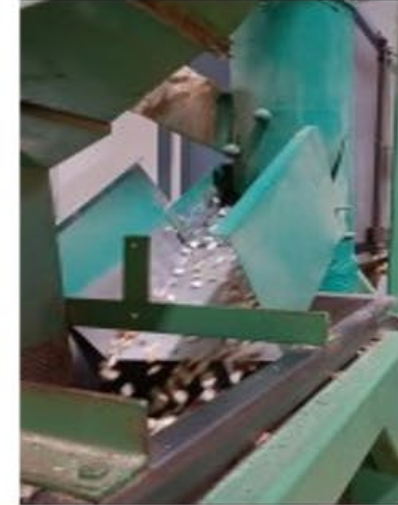
FASES DEL PROCESO DE REPELADO

Inicio

Descarga tolva

Lavado agua fría

Salida del escaldador

Salida secadero

Entrada en enfriador

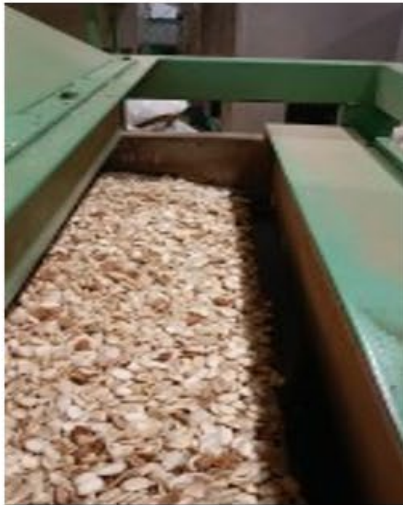
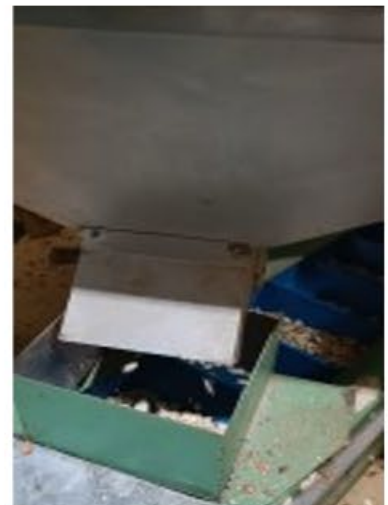
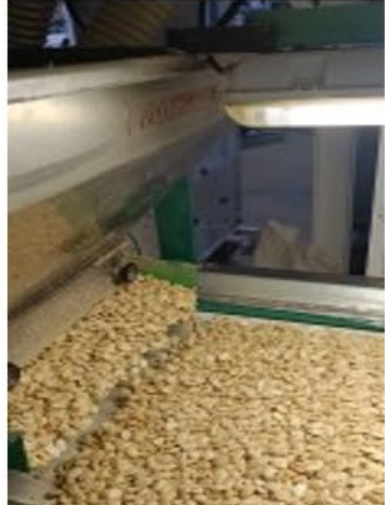
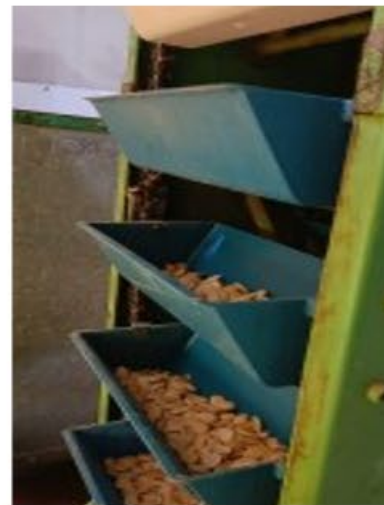
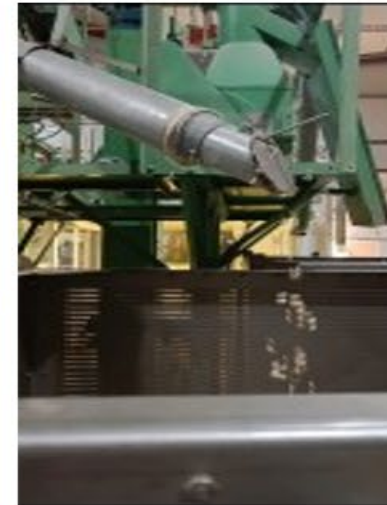
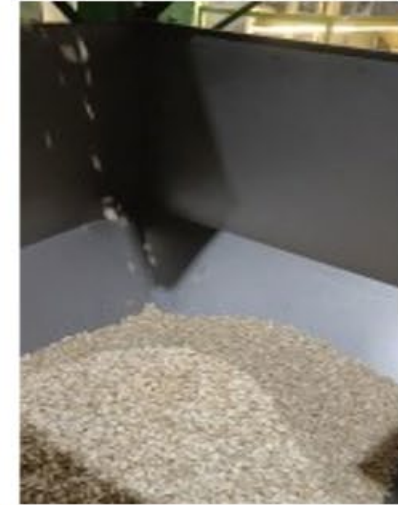
Final enfriador arriba

Subida electrónica

Salida electrónica

Subida hacia densidad

Salida Grano entero

Salida medias

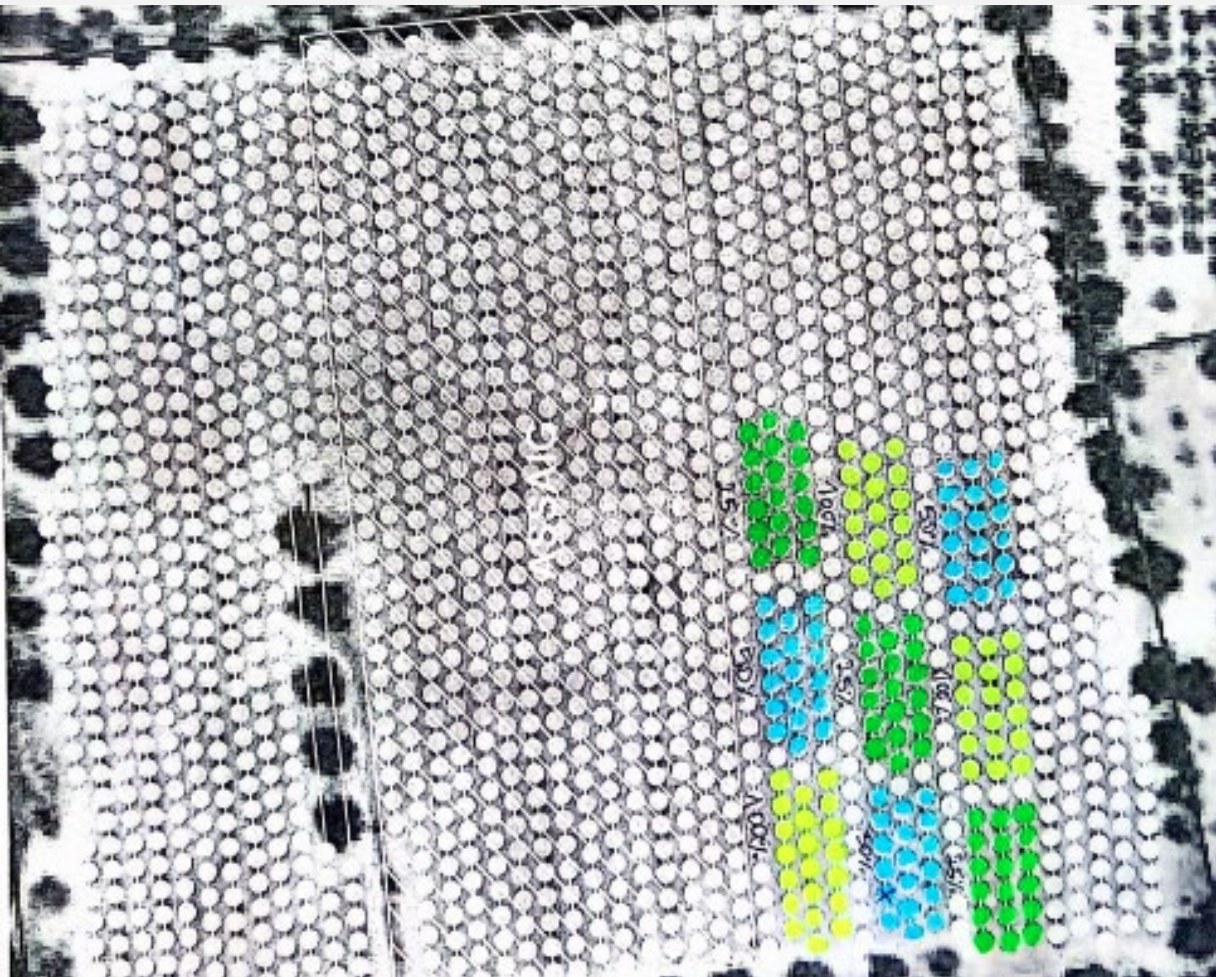
cv. 'CONSTANTÍ'

RIEGO

BLOCK I		
R1	R2	R3
C19	C38	C57
25%		
B13	B32	B51
50%		
A7	A26	A45
100%

BLOCK II		
R1	R2	R3
A74	A92	A109
100%		
C68	C86	C104
25%		
B62	B80	B98
50%

2. El riego tiene un cierto efecto sobre el riesgo de rotura, pero no parece importante ($< 5\%$).
